Branchenlösung „Asbest beim Bauen im Bestand“

Deutsch-französisches Forum „Krebserzeugende Gefahrstoffe“
7.12.2023

Asbest beim Bauen im Bestand

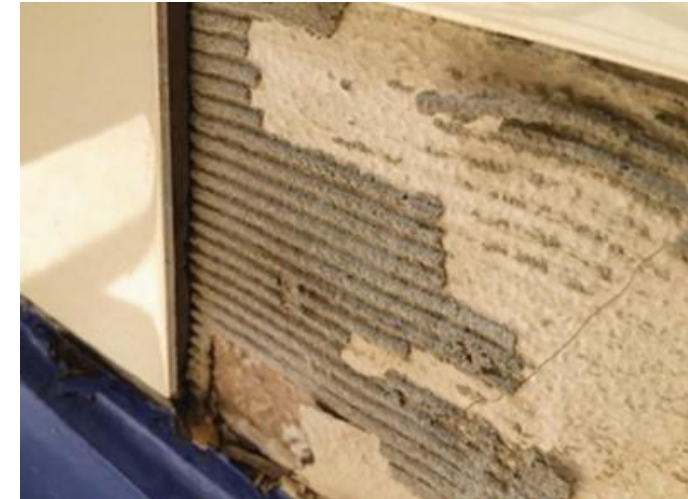
Putze, Fliesenkleber und Spachtelmassen ... u.a.

Potenziell asbesthaltig

Besondere Schutzmaßnahmen
nach TRGS 519

Basismaßnahmen gegen
mineralischen Staub

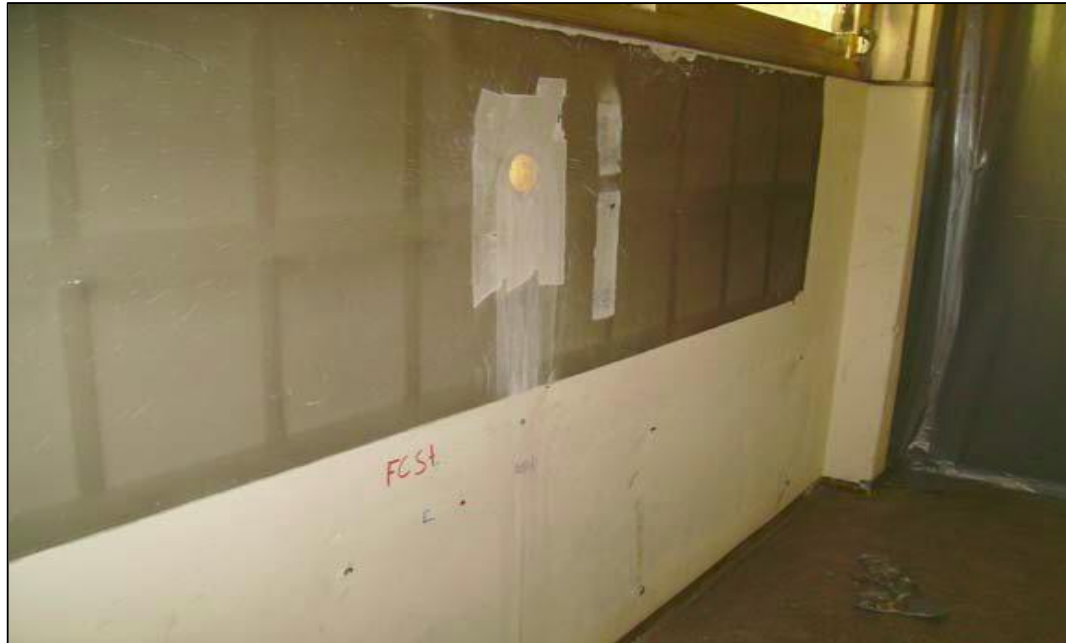
Handwerkliche Tätigkeiten im Baubestand Asbest

- Nägel einschlagen

- Bohrlöcher setzen

- Tapeten entfernen

- Wandoberfläche glätten
- Fliesen entfernen
- Verlegen von Elektro-
leitungen und Setzen von
Steckdosen
-

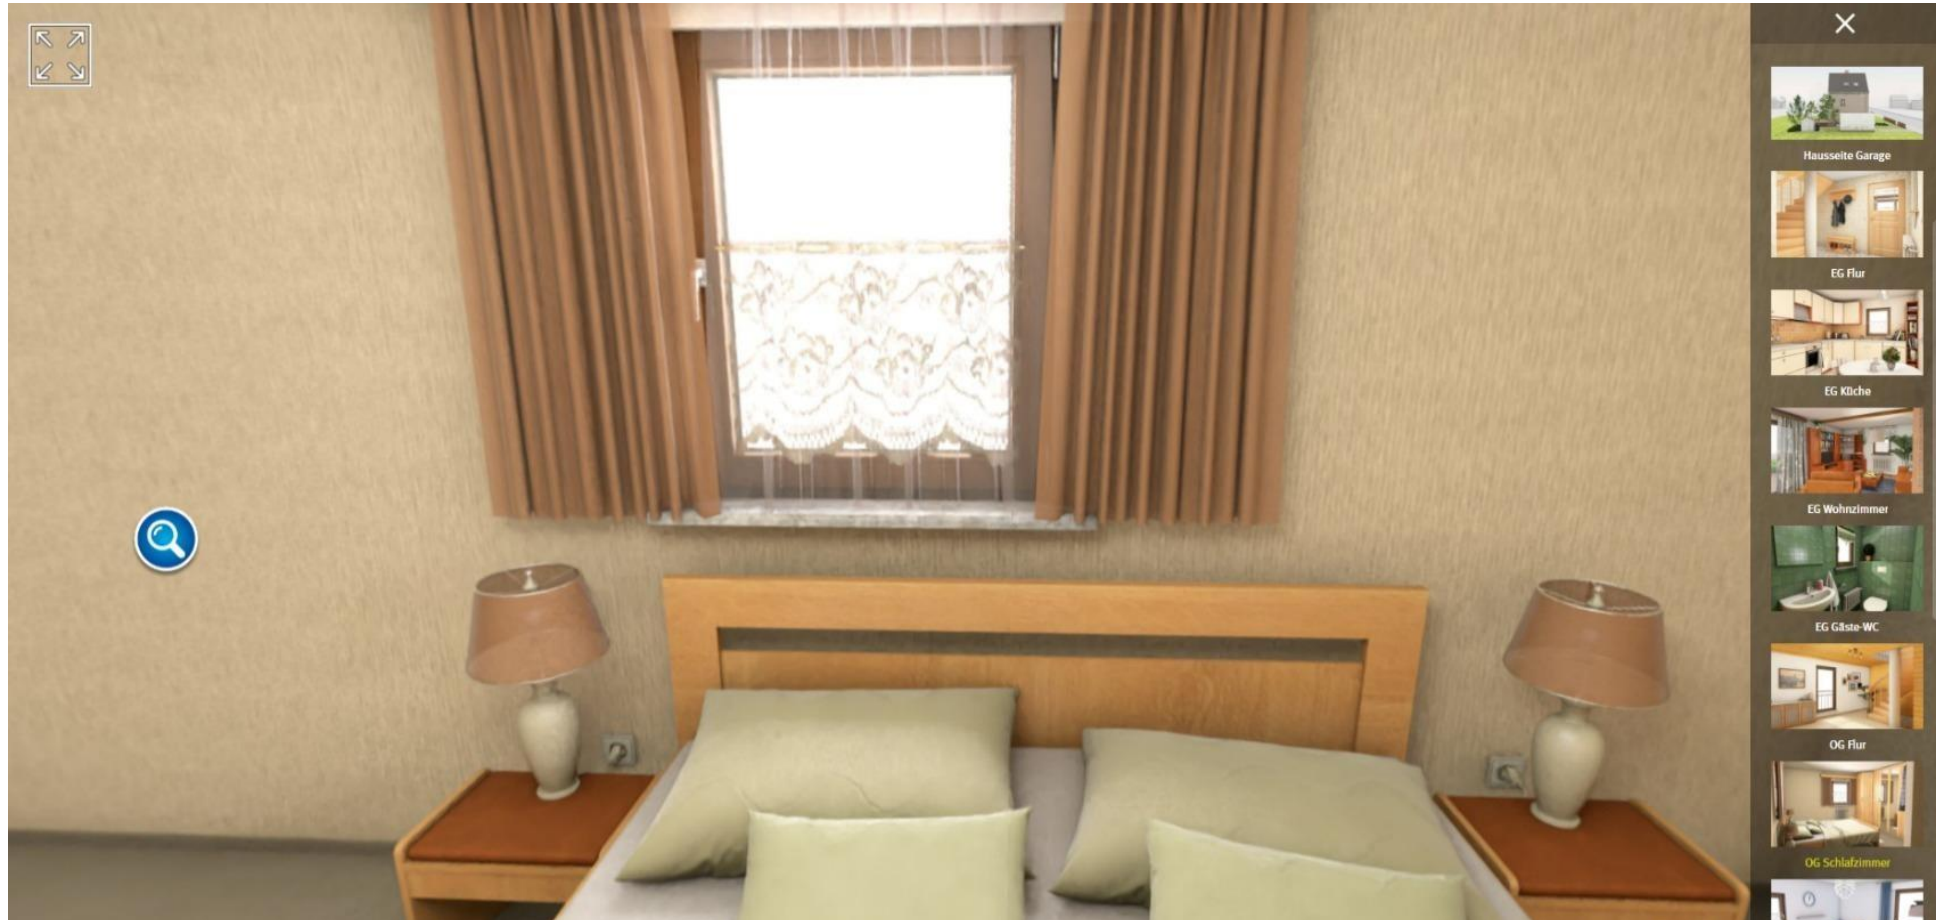
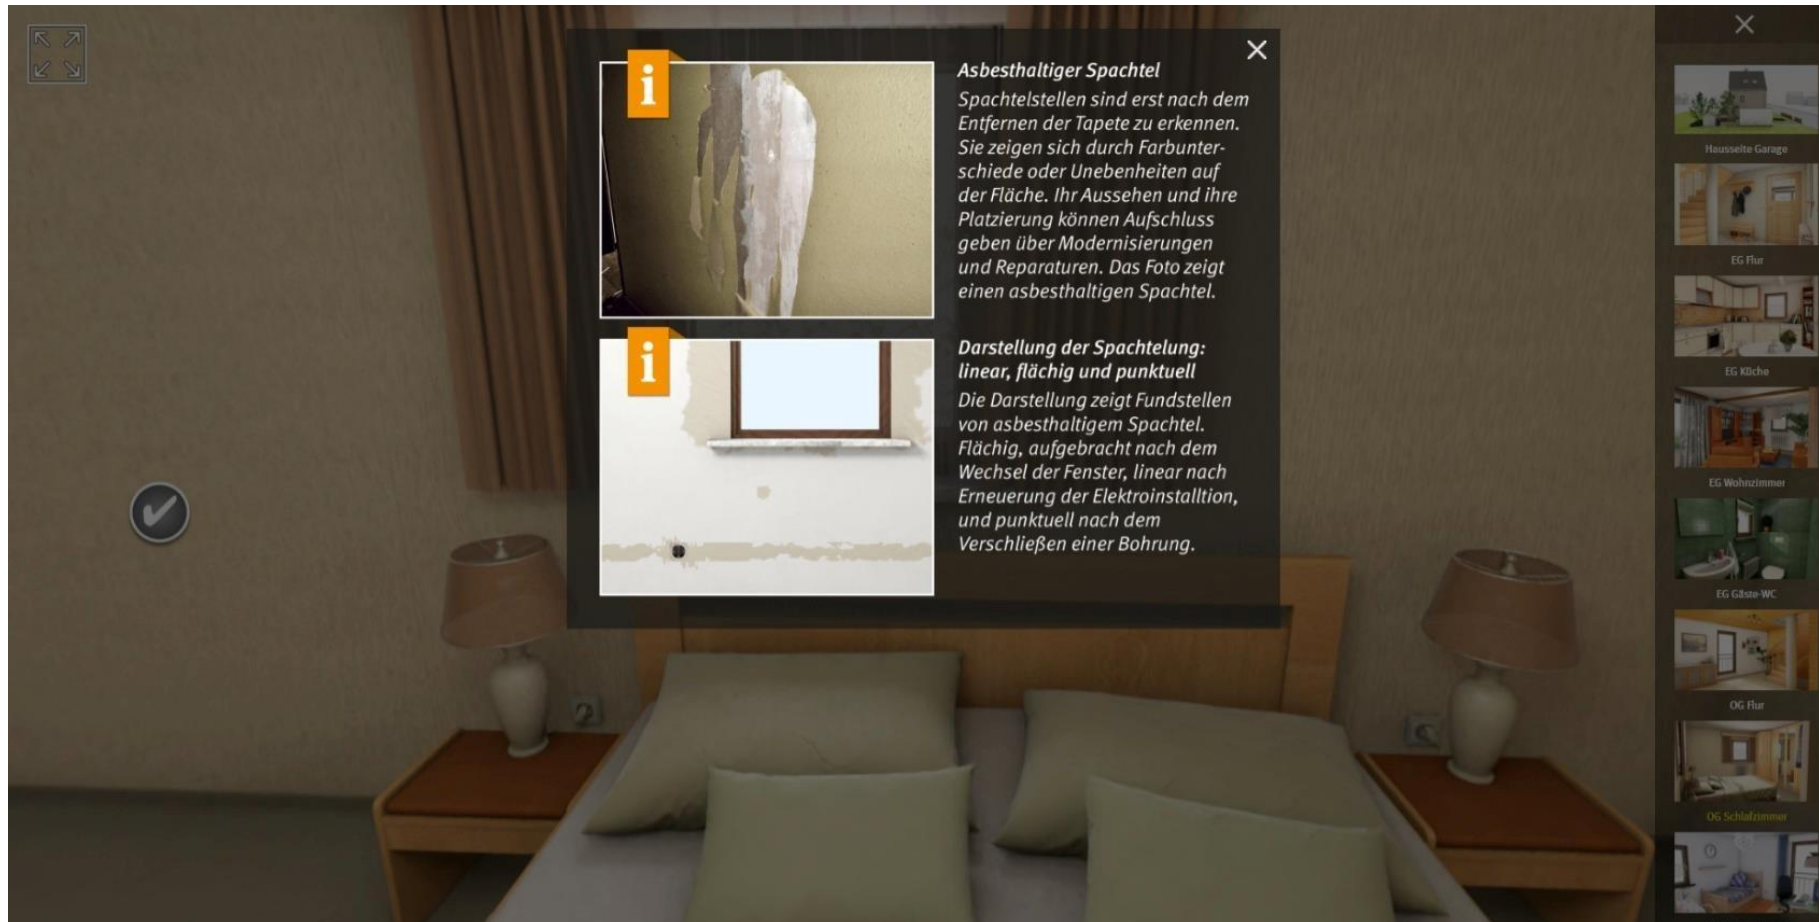
Asbest in Gebäuden

Asbesthaltiger Spachtel
Spachtelstellen sind erst nach dem Entfernen der Tapete zu erkennen. Sie zeigen sich durch Farbunterschiede oder Unebenheiten auf der Fläche. Ihr Aussehen und ihre Platzierung können Aufschluss geben über Modernisierungen und Reparaturen. Das Foto zeigt einen asbesthaltigen Spachtel.

Darstellung der Spachtelung: linear, flächig und punktuell
Die Darstellung zeigt Fundstellen von asbesthaltigem Spachtel. Flächig, aufgebracht nach dem Wechsel der Fenster, linear nach Erneuerung der Elektroinstallation, und punktuell nach dem Verschließen einer Bohrung.
